物件情報

施工物件	店	施工仕様	クリーンライフR施工
物件住所		調査箇所	店舗内全域
電話番号	××-×××-××××	対象害獣	ネズミ類
施工担当者		管理方法	年間管理

施工概要- (初回トラップ施工)

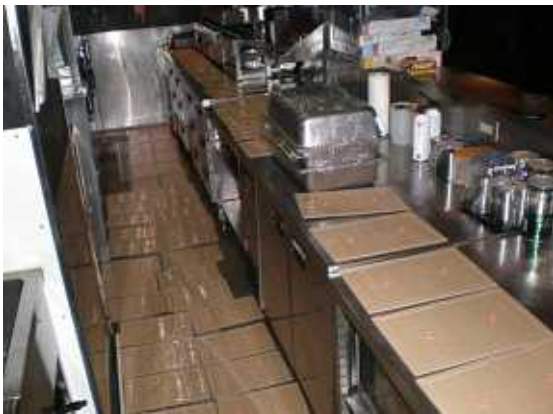
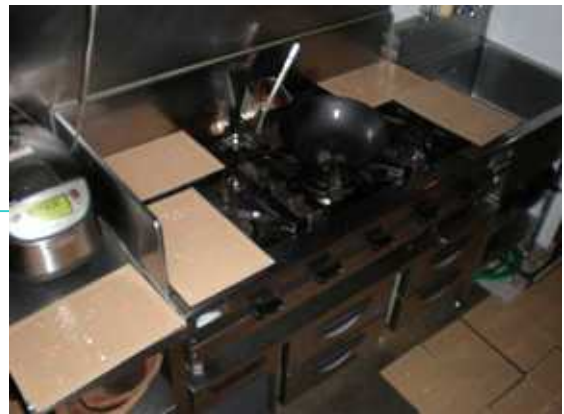
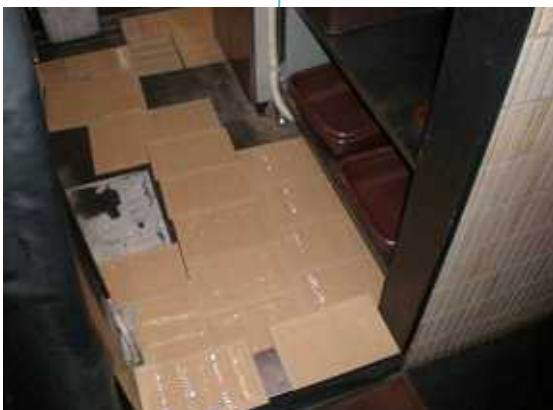
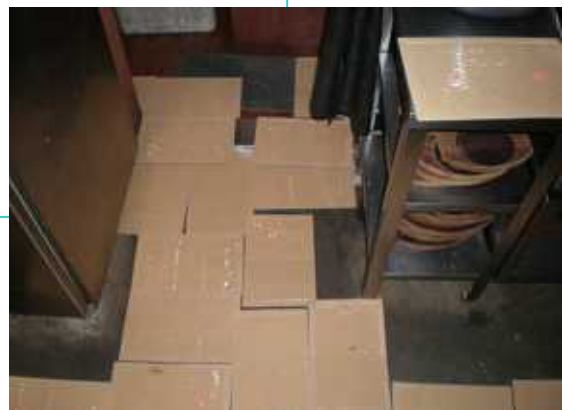
ネズミ駆除の初期段階は粘着トラップでの捕獲駆除施工を実施します。餌場となる厨房を中心に大量にトラップを敷く事で一気に捕獲します。

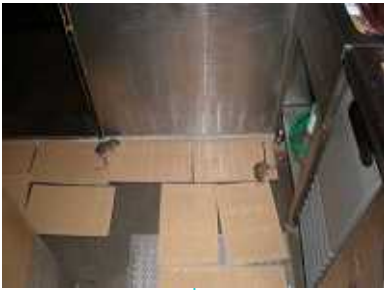
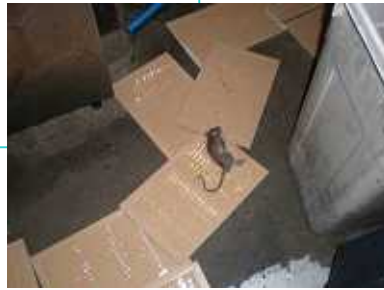
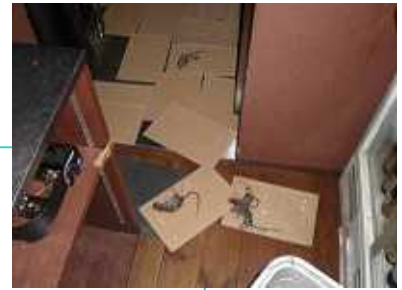
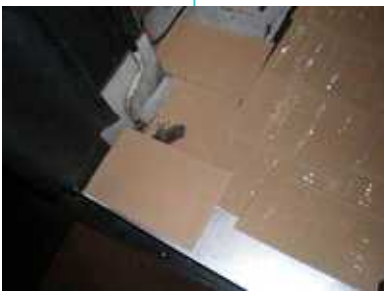
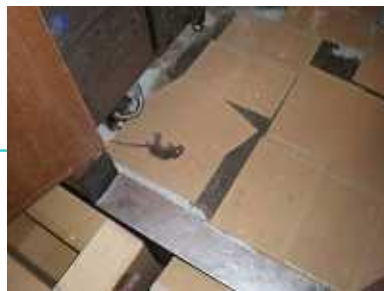
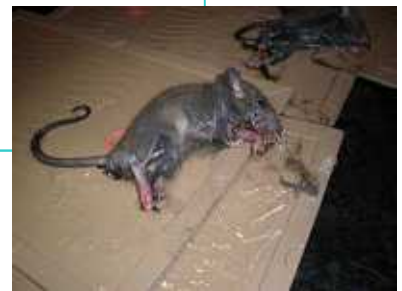
厨房の至る所でクマネズミを捕獲。
初回合計：9匹

トラップ施工は以後も繰り返し実施し(店舗様にて設置) 合計の捕獲数は30匹以上となっています。

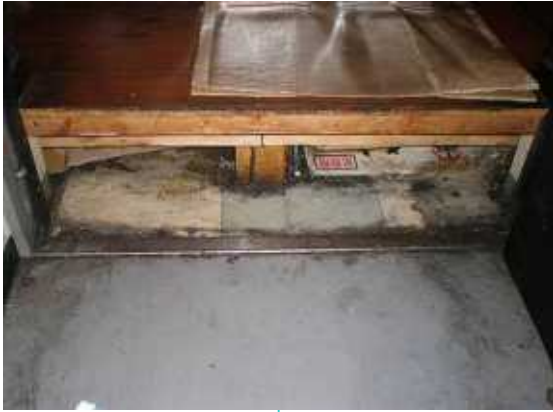
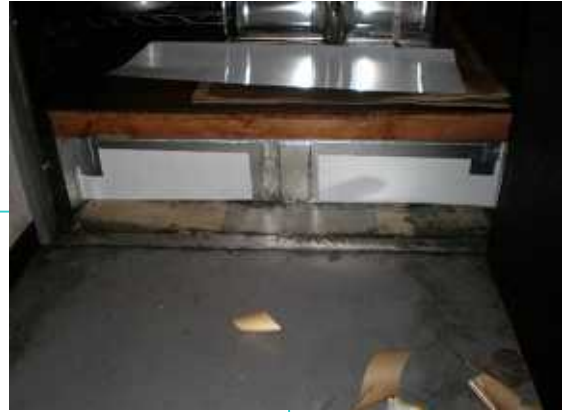
バックヤード非常口床下は糞尿が多数落ちており、ネズミの通り道となっていました。

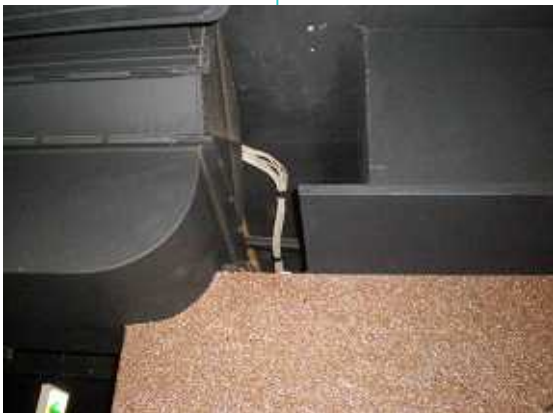
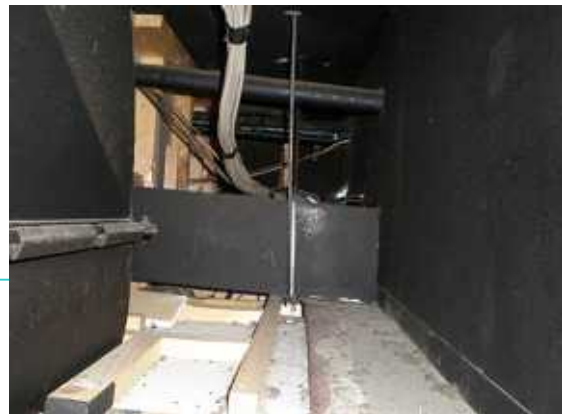
パントリー天井部(レジ横)

天井裏からの大きな侵入経路となっているパントリーのダクト・配線部分を閉塞しました。入り組んだ箇所の閉塞処理でしたが、L字アンクルで枠を取り付け塞いでいます。硬いトタン板で閉塞していますので齧られて穴を開けられる心配はありません。

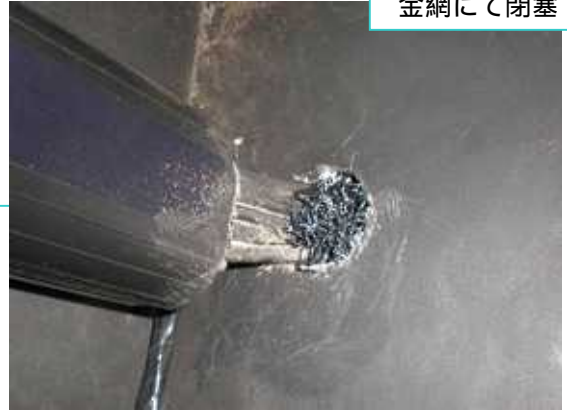
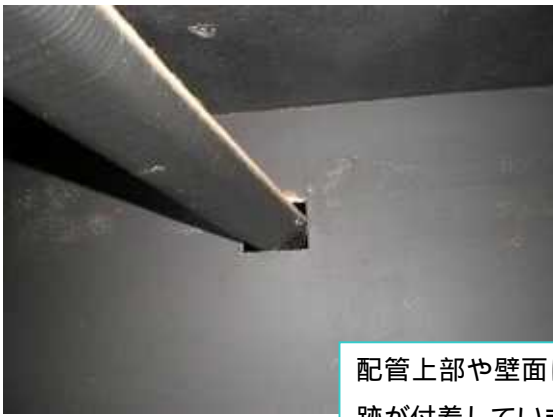
配管上部や壁面に足跡が付着しています

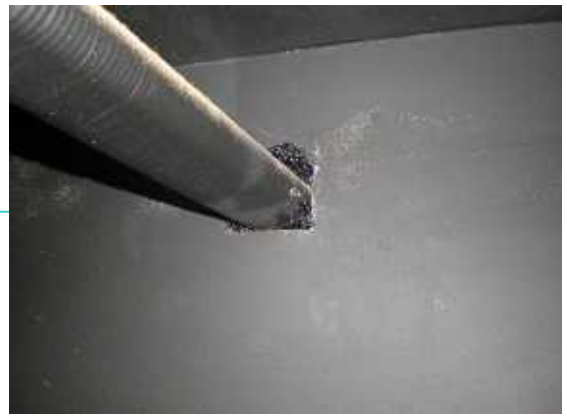
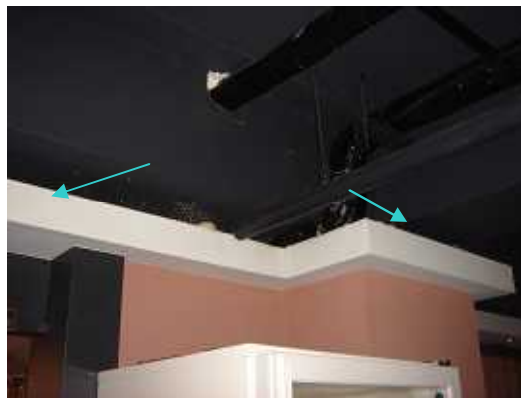
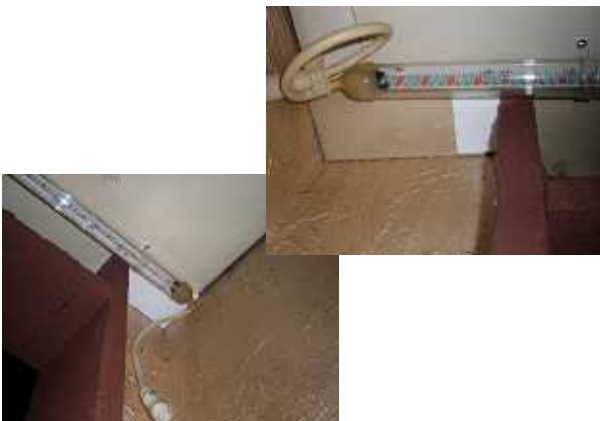
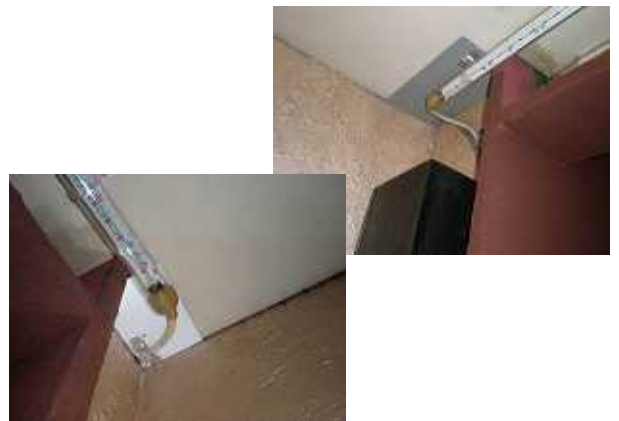
間接照明の裏側に配線スペースがあり、ネズミが出入りしていました。トタン板にて閉塞。

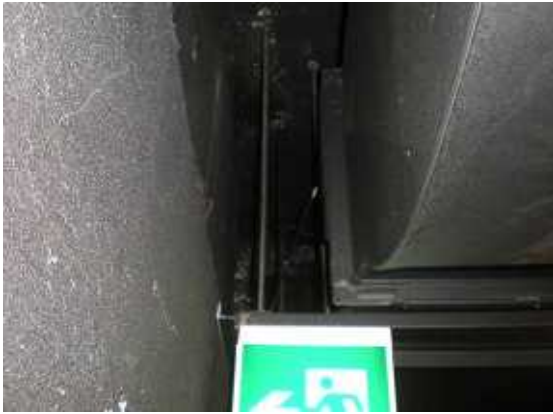
L字アングルを取り付けそこに板を貼り付けています。

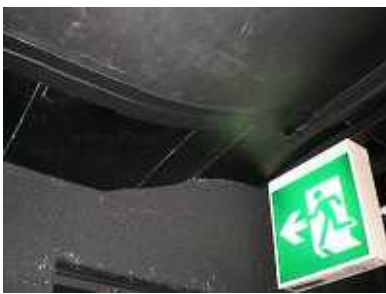
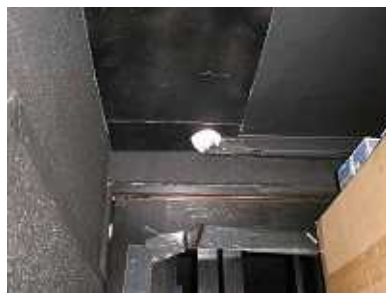
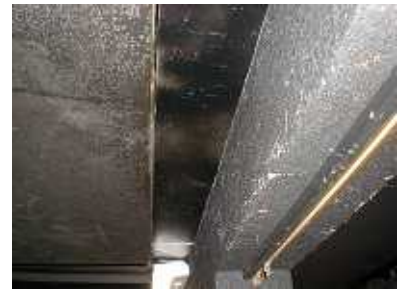
バックヤード
通路 天井部分

通路部分は天井裏と完全につながっており、冷蔵庫やラックを伝ってネズミが出入しています。ダクトや配線が入り組んでいる為、閉塞処理は非常に難しかったのですが、トタンを加工し閉塞しました。

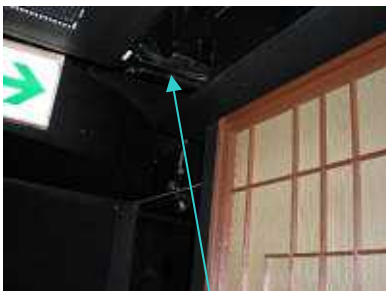
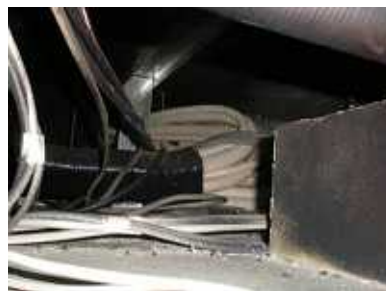
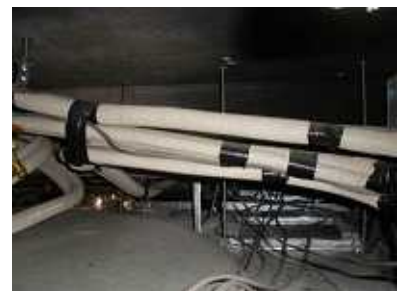
ドレンや配線の周辺から、ネズミが侵入しています。

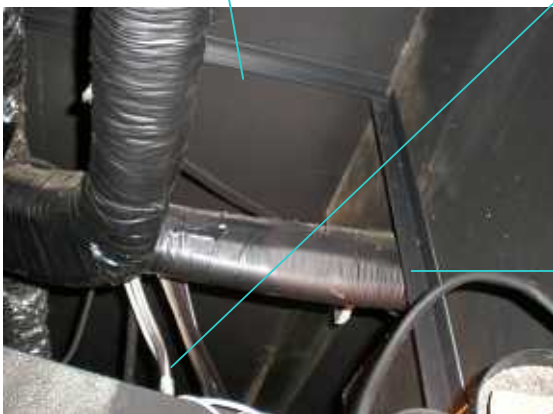
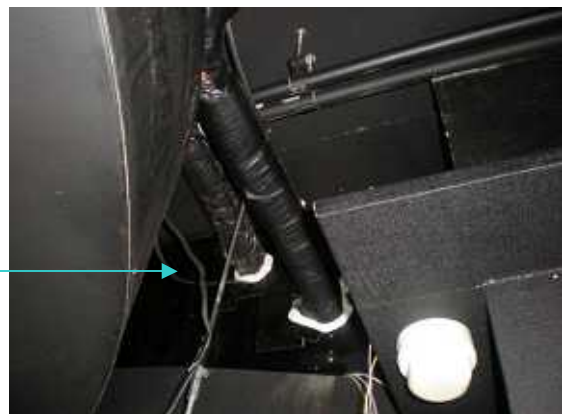
他の箇所と同様、L字アングルを取り付け、板を貼り付けています。
